Commune du Haut Valromey (01)

Le Petit Abergement – Captage des Vuires

Étude préalable à l'intervention de l'hydrogéologue agréé

N° Ra-ES-2015-02-01-3/A

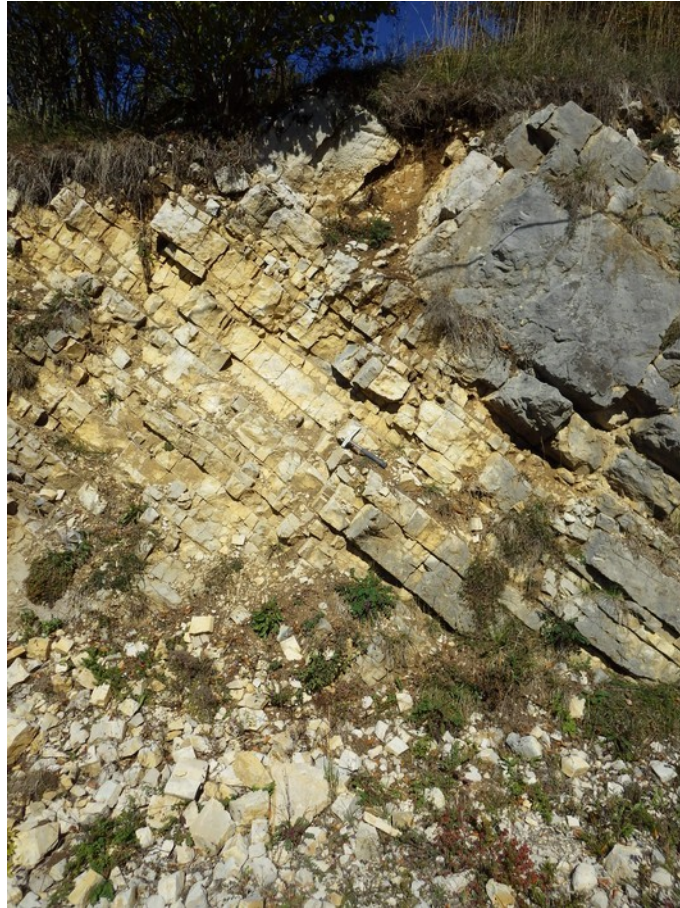
Photo 1: Calcaire pseudo-lithographique Oxfordien supérieur

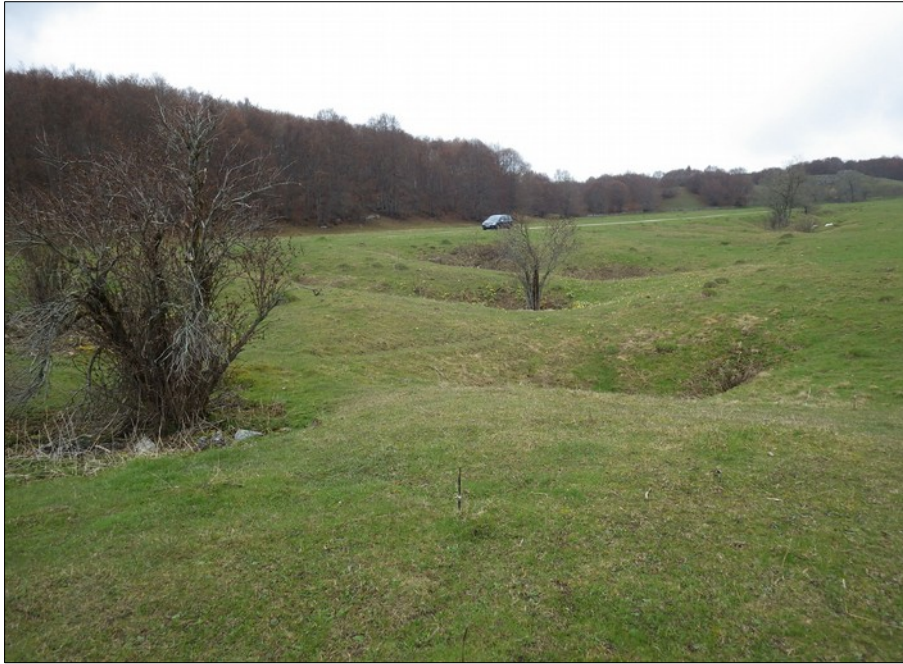
Photo 4: Champ de dolines, entre Berrod et les Solives

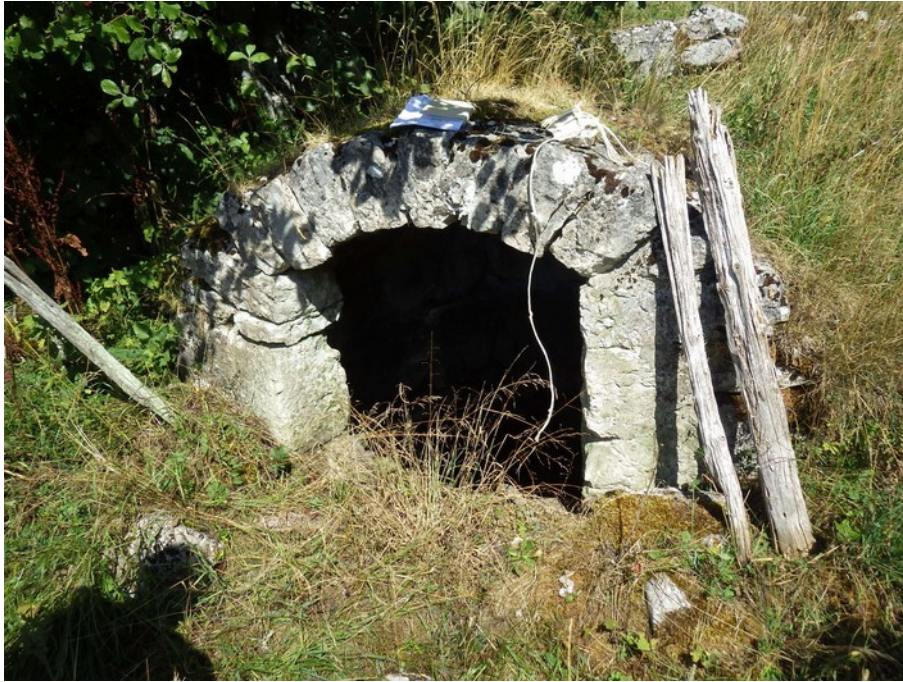
Photo 5: Fontaine de Lavalla

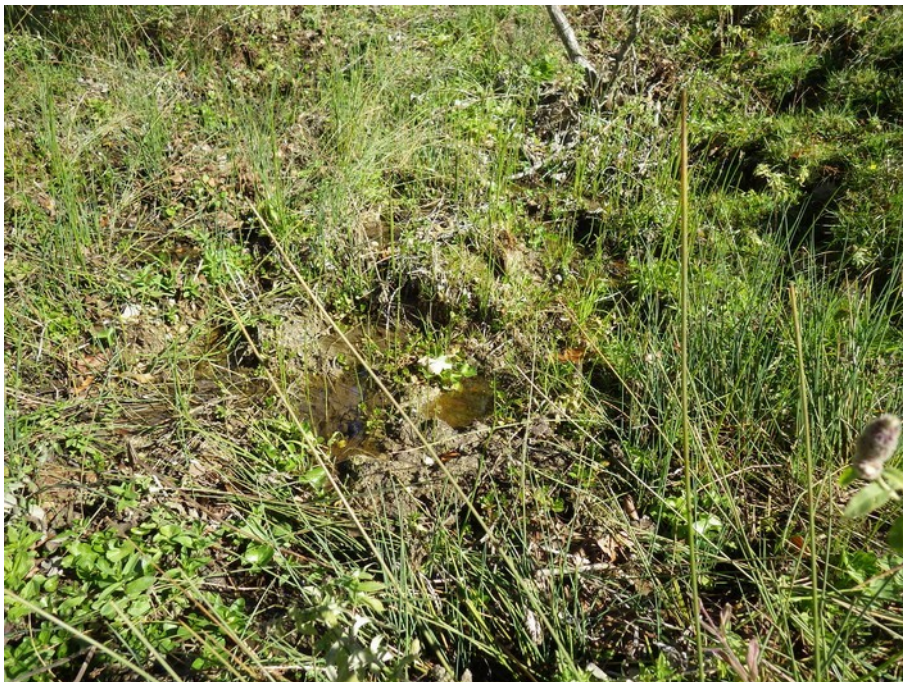
Photo 6: Zone de suintement diffus dans la Combe Marin

Le recouvrement fluvio-glaciaire wurmien qui est présent assez largement autour de la source des Vuires, a un rôle important. D'une part, du fait de sa faible perméabilité, il ralentit l'infiltration des eaux superficielles vers les calcaires, et constitue ainsi une couche protectrice. Cela est particulièrement vrai au niveau des zones de prairie qui se développent la plupart du temps sur ces terrains. D'autre part, il retient une petite nappe superficielle qui peut alimenter à faible débit, mais de manière quasi continue de petits points d'eau superficiels, ou des zones de suintement diffus. La fontaine indiquée sur la carte topographique à 200 m au Nord de Lavalla et qui donne naissance à une des branches du ruisseau des Vuires naît dans ce contexte. De nombreuses zones de suintement diffuses sont également visibles sur les flancs de la combe Marin, notamment à l'amont de la cote 1022.

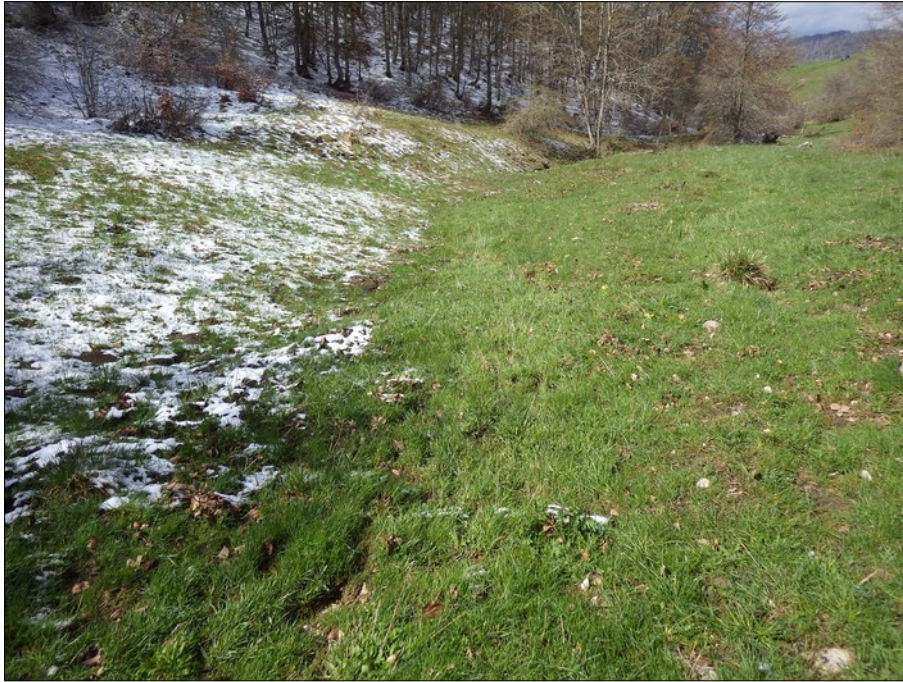
Photo 7: Fond de la Combe Marin sans lit de ruisseau marqué, juste à l'amont du captage

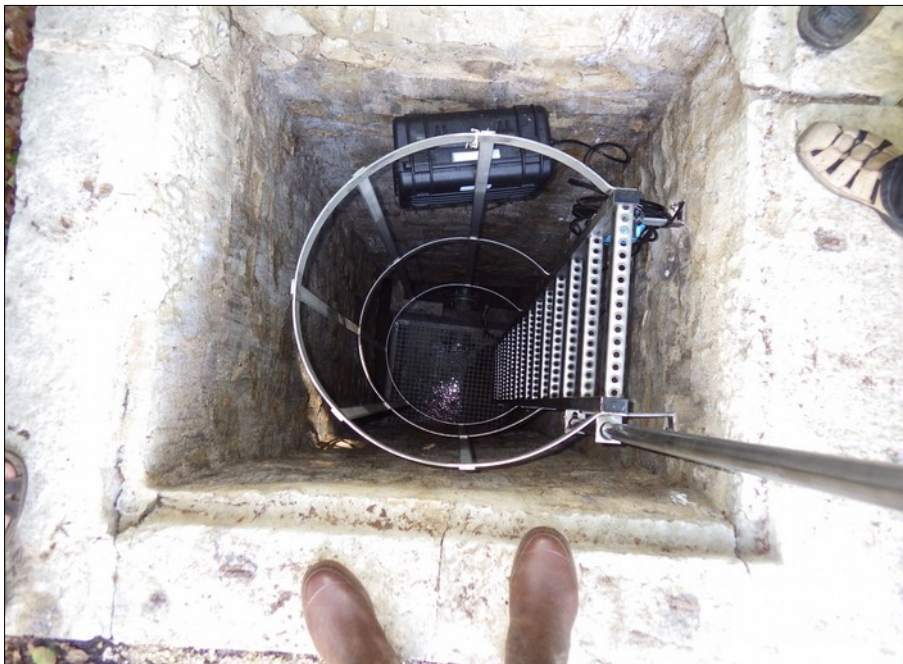
Photo 10: Puits d'accès de l'ouvrage amont

Des travaux d'aménagement ont été réalisés en 2015 sur l'ouvrage amont pour améliorer la protection de l'eau (capot avec rebord sur le puits d'accès, caillebotis en pied de puits), permettre l'instrumentation séparée des deux principales arrivées d'eau (murettes de séparation, déversoir fixe sur la faille) et sécuriser l'accès (échelle à crinoline dans le puits).

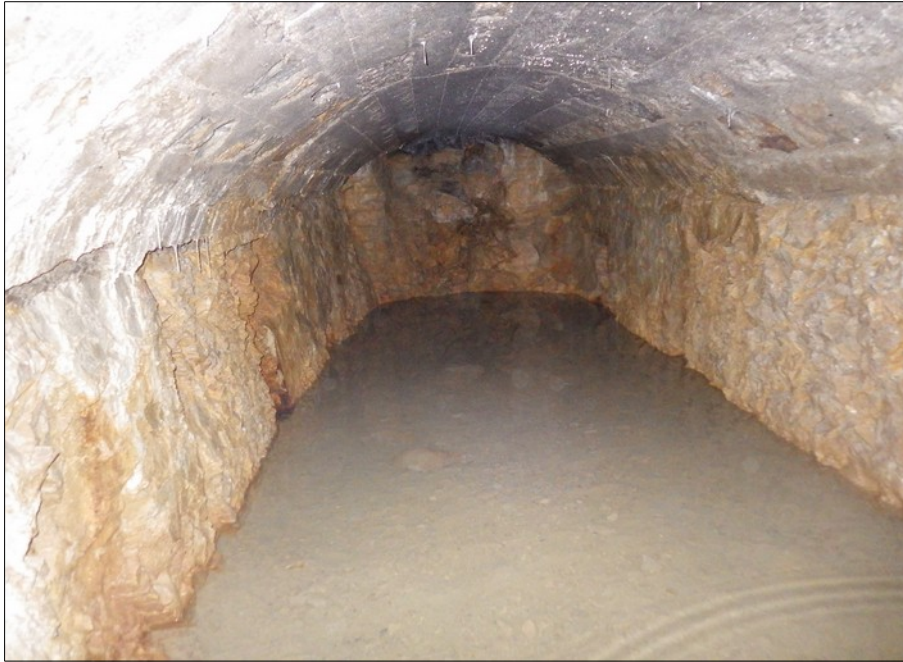
Photo 11: Chambre de captage (appelée "Galerie" ou "Voûte")

- **une chambre de captage** (appelée « Voûte » ou « Galerie »), orientée vers l'Est, d'environ 6 m de long et 2 m de large. La principale arrivée d'eau se produit à l'extrémité Est de cette galerie à travers le radier. En 2015, sa partie aval a été barrée par une murette en béton pour séparer son écoulement de celui de la faille et aménager un espace « pieds secs » au bas de l'échelle, grâce à la mise en place d'un caillebotis. Le débit de cette chambre ne tarit jamais, même en étiage sévère. La voûte est sèche et ne présente pas d'arrivées d'eau.

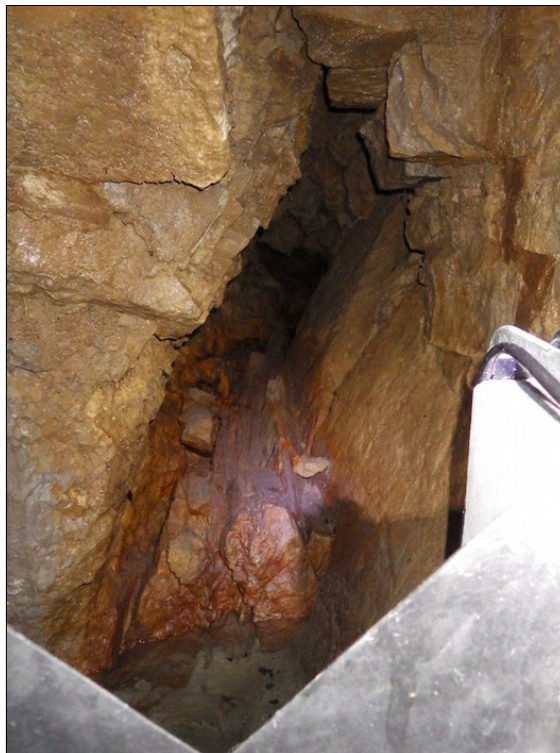
Photo 12: "Faille" : arrivée d'eau dans l'ouvrage amont

- **Une grosse arrivée d'eau (appelée « Faille »)** à travers une ouverture aménagée à l'extrémité aval (Ouest) du piédroit Sud de la chambre de captage. Cette arrivée correspond à une faille visible dans la roche du terrain naturelle sur environ 2 m de longueur. Elle provient du Sud, et son fil d'eau est à environ 1 m au-dessus du radier de la chambre de captage. Début 2015, elle a été équipée d'un déversoir normalisé permettant de mesurer son débit. Son débit est très variable, et elle peut tarir en basses eaux.

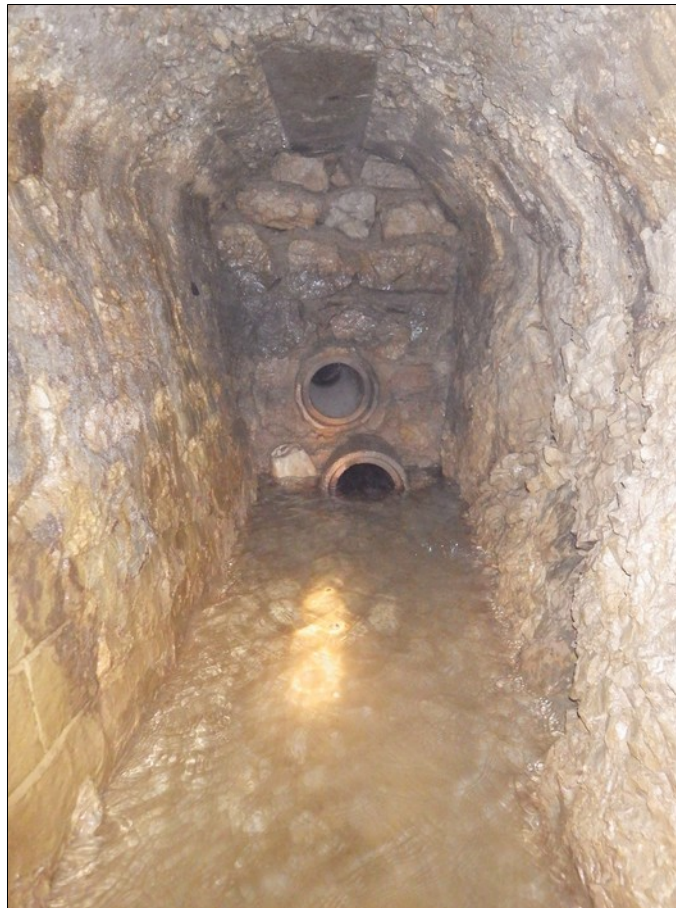
Photo 13: Extrémité aval du boyau d'évacuation

- **un boyau d'évacuation** visitable de 2 m de haut et 60 cm de large, long de 15 m. il est orienté vers le NNE sur 5 m de long, puis oblique vers l'Ouest. Il se termine par un mur, traversé par 2 conduites en béton de 200 mm de diamètre. La plus basse de ces conduites évacue l'eau vers l'ouvrage aval. La plus haute est un trop-plein rejoignant le ruisseau une dizaine de mètres à l'amont de l'ouvrage aval. Son débouché dans le ruisseau est cassé et ne comporte pas de grille de protection. Le trop-plein est habituellement sec, sauf en périodes de très hautes eaux. En hautes eaux, des arrivées d'eau sont visibles à travers la voûte et le piédroit Est du boyau, qui est par endroit creusé en pleine roche. Il est probable que la conduite en béton reliant l'ouvrage amont et l'ouvrage aval ne soit pas étanche.

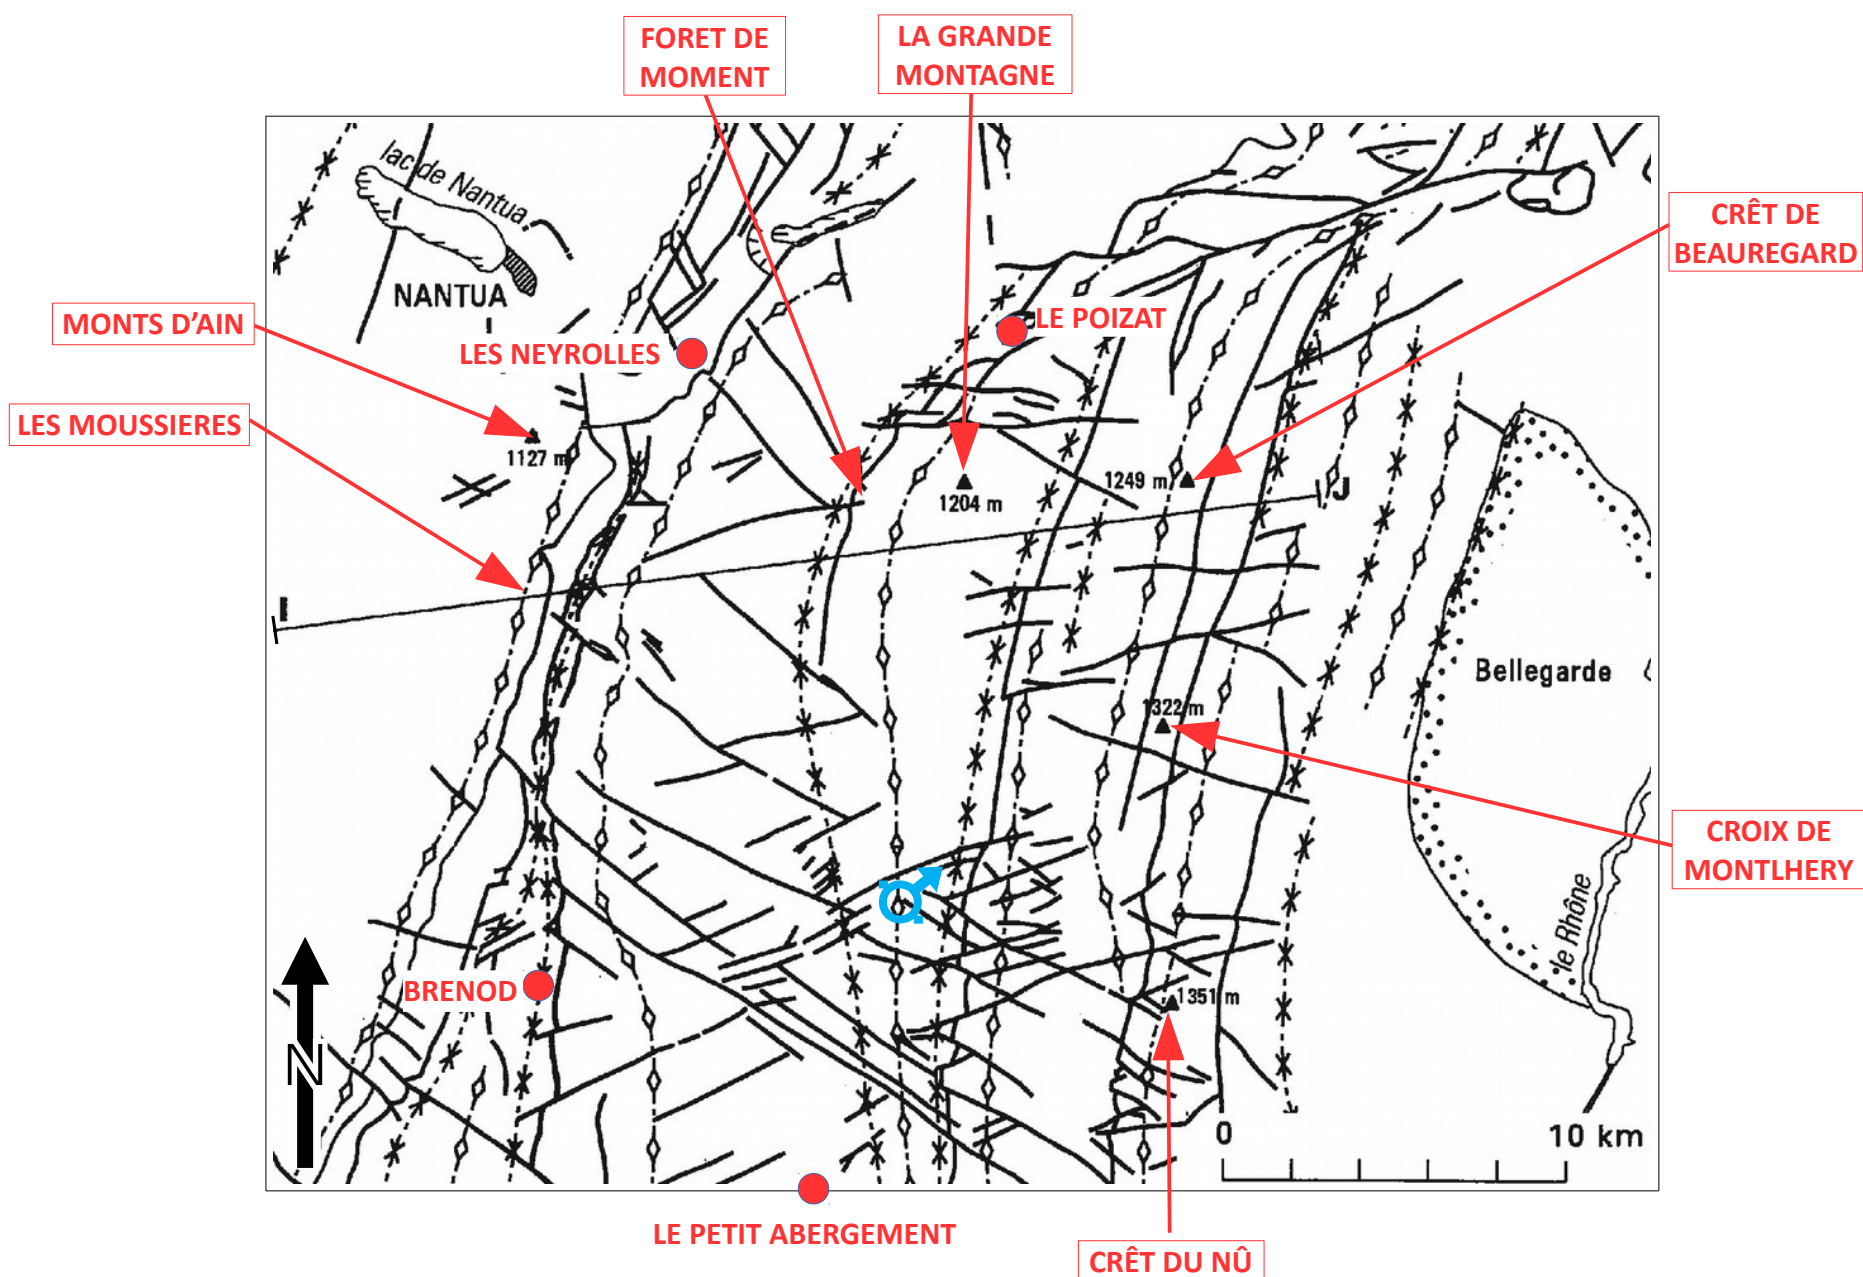
Figure 6 : Schéma structural et coupe géologique (d'après carte géologique BRGM feuille de Nantua)

La région fait partie de la terminaison des plis du Jura méridional. Les terrains d'âge jurassique et crétacé sont plissés et faillés en direction N-S. L'unité de Retord à laquelle appartient le secteur d'étudier est délimitée par de grands accidents transversaux. Au Sud, le couloir de décrochement orienté NW-SE du Col de la Cheminée – Col de Richemont sépare le massif de Retord du synclinal crétacé du Valromey et des anticlinaux qui l'encadrent (Grand-Colombier-de-Culoz et forêt de Comaranche-Forêt Gervais). La limite Nord correspond à la zone de décrochement SW-NE LePoizat-Lalleyriat-Tacon, conjuguée au grand décrochement Vuache-Molinges.

Le style tectonique du massif (ou plateau) de Retord contraste avec celui du Haut-Jura et aussi celui du Valromey et ses bordures. Il est fait d'une succession de compartiments serrés, pliés en larges voûtes ou gouttières, parfois ondulés, séparés par des failles N-S, localement et faiblement chevauchantes vers l'W, le tout arasé à une altitude voisine de 1100 – 1200 m. Il est découpé par des accidents transversaux conjugués suivant les deux directions déjà vues, NW-SE à jeu sénestre et SW-NE à jeu dextre, qui morcellent les plis et les failles N-S en un ensemble de compartiments en forme de coins. Cette structure traduit un serrage E-W intense avec une extension N-S. À grande échelle la déformation est exprimée par une fracturation, localement très intense au voisinage de certaines failles, dont le rôle dans la circulation des eaux souterraines est déterminant.

La combe Marin correspond à une entaille d'érosion, dégagée dans les calcaires du Jurassique supérieur. Son orientation WSW-ENE coïncide avec celle de la faille de décrochement de Mas Golet dont on suit la trace sur le plateau de Retord jusqu'au Sud de Grange Berrod. Elle est conjuguée au décrochement NW-SE de Côte Pilluaz-Très Mas Curty pour former le coin de La Mottaz, lui même découpé par des failles moins importantes.

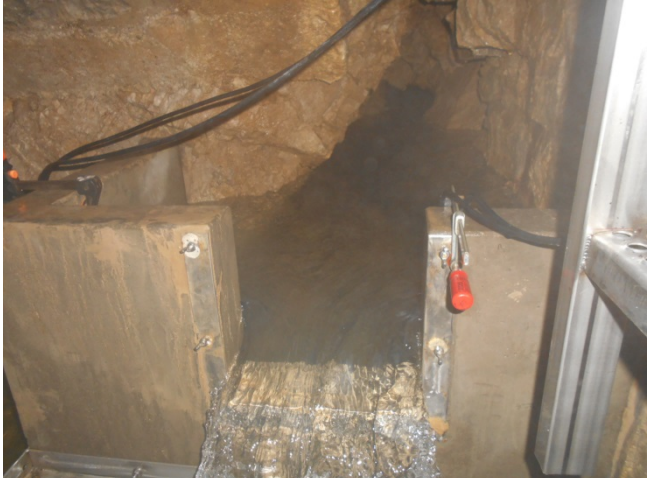
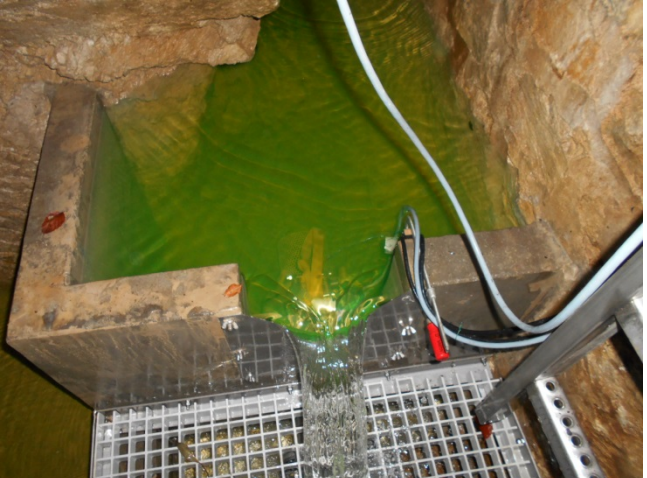
<p>Seuil Rectangulaire – Fort Débit Echancrure 0,3 m Hauteur Maximale / Seuil 0,3 m</p>	<p>Seuil Triangulaire – Faible Débit Echancrure 90° Hauteur Maximale / Seuil 0,15 m</p>

Afin de permettre la détermination des débits, dans un premier temps de la FAILLE, il a été réalisé au préalable à notre intervention sur la période de juillet 2015, une séparation des eaux de la FAILLE et de la VOUTE par muret béton. Du côté FAILLE on retrouvera une échancrure rectangulaire normalisé, selon les préconisations de la NF X10-311, pour les périodes de fort débit qui pourra être affiné pour les périodes de plus faibles débit par la superposition d'un seuil triangulaire normalisé également.

Le matériel utilisé pour la mesure de débit est l'association d'une centrale d'acquisition de marque HYDREKA type VISTAPLUS avec une sonde piézorésistive immergée d'échelle 0 – 150 mb.

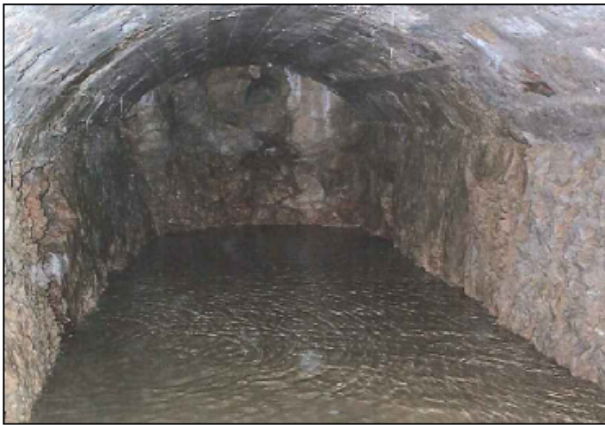
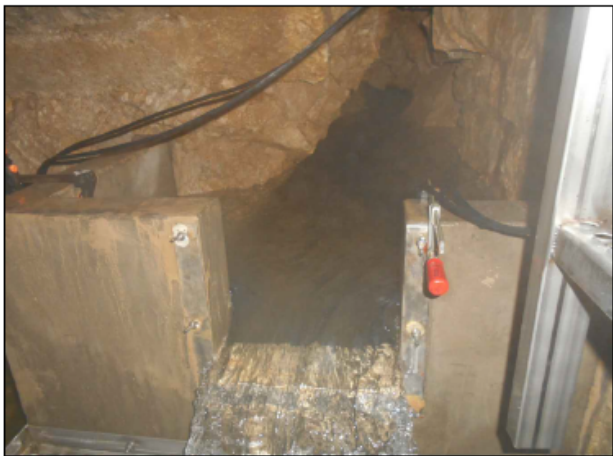
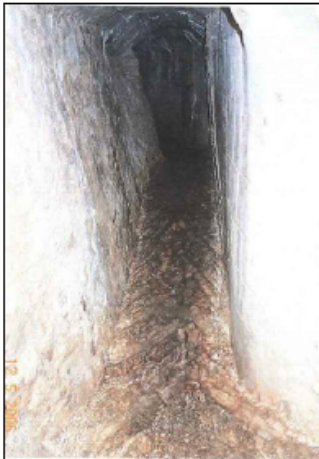
CAPTAGE DE VUIRES		2/2

VOUTE	FAILLE - Seuil déversant normalisé

Départ vers la Chambre de Mise en Charge		
<p><u>Coordonnées GPS</u> : N 46°04'18.9" E 05°40'43.0"</p> <p>Présence de limon en fond d'ouvrage. Turbidité. Ouvrage modifiée pour permettre la quantification des eaux de la Faille et de la Voûte. Infiltration en paroi et plafond dans la galerie de départ.</p>
